DATOS PARA EL CONOCIMIENTO DEL PATRIMONIO MINERO DE LA COMARCA ARAGONESA DE ANDORRA – SIERRA DE ARCOS

DATA TO THE KNOWLEDGE OF THE MINING HERITAGE OF THE REGION OF ANDORRA – SIERRA DE ARCOS (ARAGÓN)

JOSEP MARIA MATA- PERELLÓ (1), FERRAN CLIMENT COSTA (2), PURA ALFONSO
ABELLA (1) Y DAVID PARCERISA DOUCASTELLA (1)

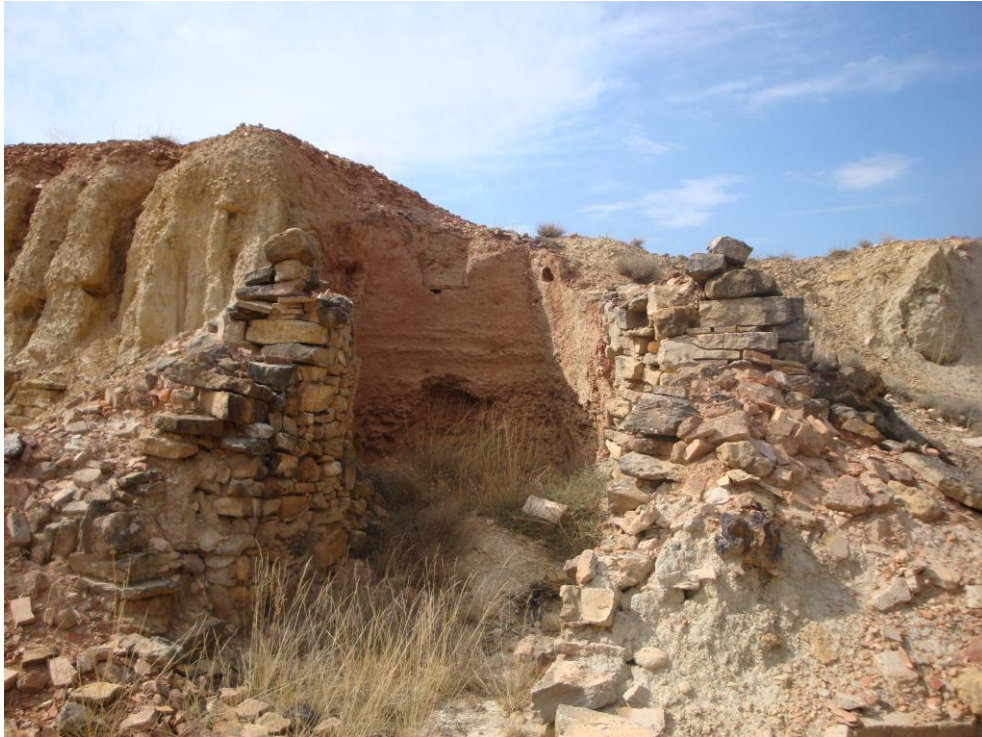
Se encuentra cerca del Barranco de la Mortera. Es un horno excavado en la roca, que se halla en un avanzado estado de deterioro. Puede verse en la FOTOGRAFÍA 1.

FOTOGRAFÍA 1. HORNO DE CAL DEL BARRANCO DE LA MORTERA, ALACÓN

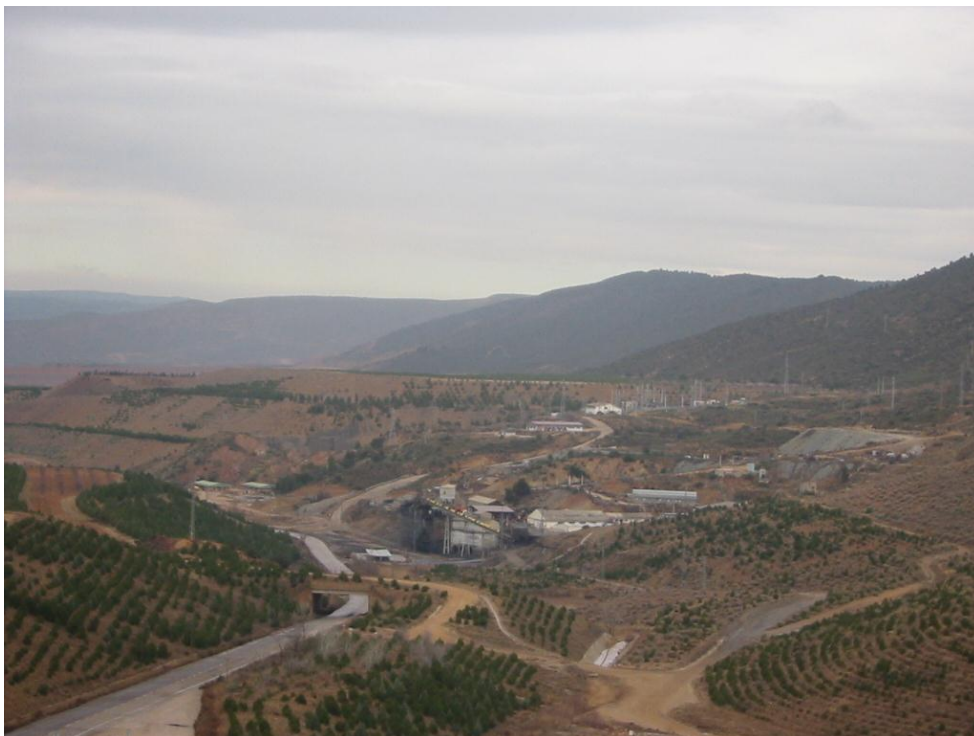
Como ya se ha comentado, muy recientemente (en el 2007) se ha perdido todo este patrimonio. Puede verse en la parte central de la FOTOGRAFÍA 2.

FOTOGRAFÍA 2. TOLVAS DE LA MINA OPORTUNA, EN LA PARTE CENTRAL DE LA FOTOGRAFÍA

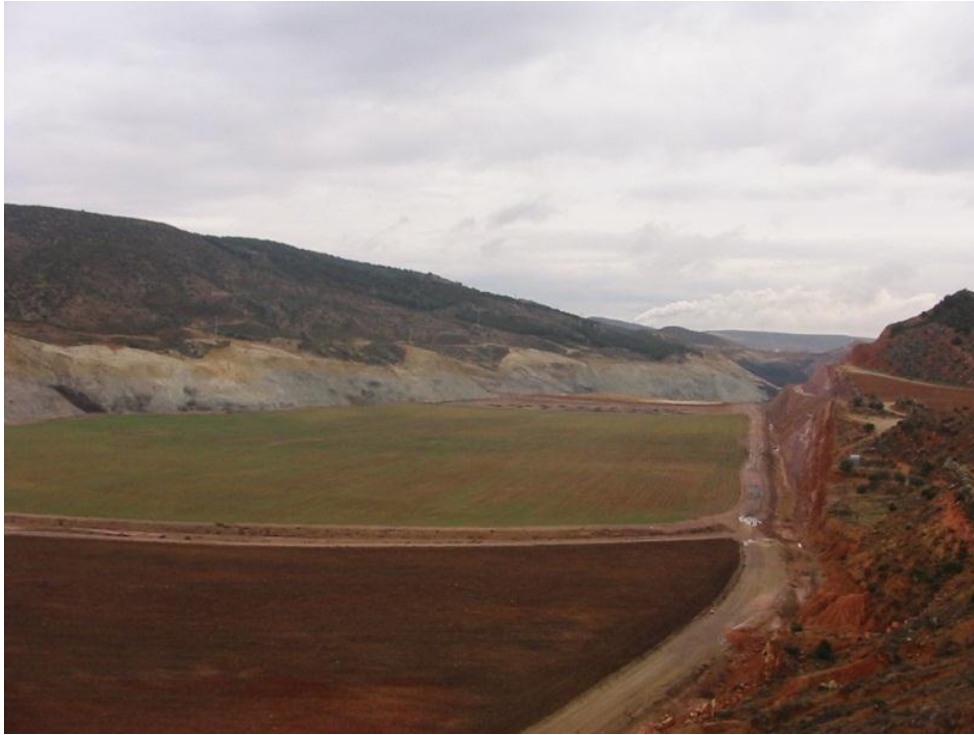
Como ya se ha comentado, se sitúa en el municipio de Alloza (entrando algo en el de Andorra), dentro de la cuenca Lignitifera de Andorra – Ariño, en donde se han explotado lignitos mesozoicos de la *Formación Escucha*, del Albiense. Se caracteriza por ser una interesante restauración de espacios degradados por las actividades mineras. Puede observarse en la FOTOGRAFÍA 3 y en la FOTOGRAFÍA 4.

FOTOGRAFÍA 3. RESTAURACIONES DE LA CORTA BARRABASA (ALLOZA)

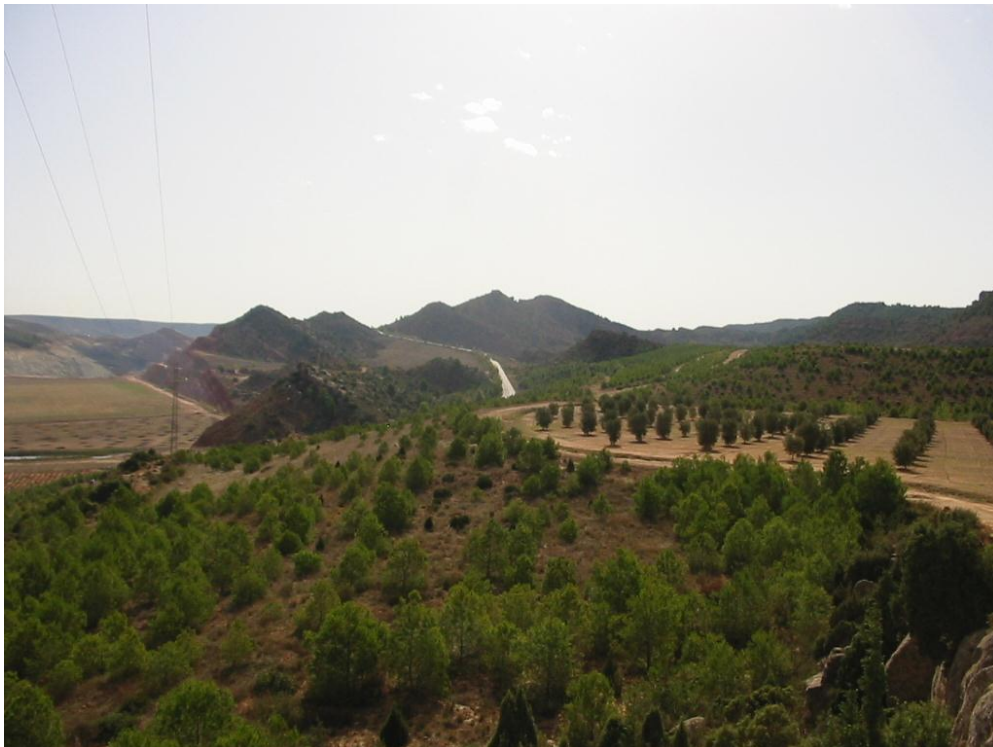
FOTOGRAFÍA 4. RESTAURACIONES DE LA ESCOMBRERA DE LA CORTA BARRABASA

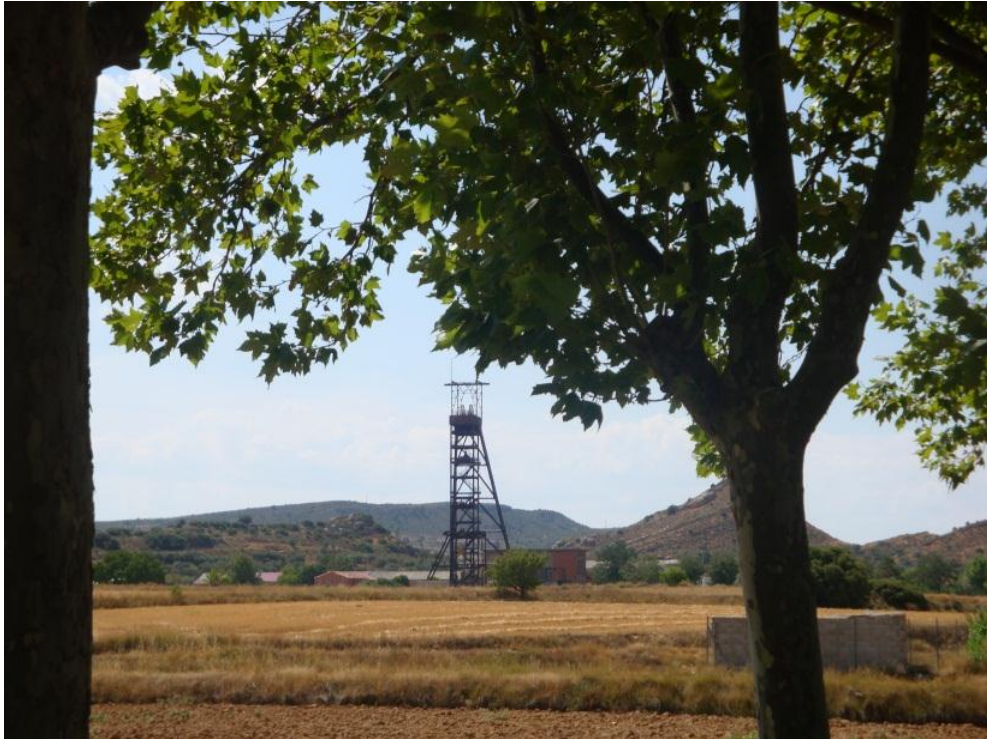
Como ya se ha comentado, es el único castillete minero situado en la Cuenca Lignitifera de Andorra – Ariño. Se ubica en el municipio de Andorra. Puede verse en la FOTOGRAFÍA 4. Recientemente, junto a él se ha situado el Museo Minero MWINAS de Andorra.

FOTOGRAFÍA 5. POZO DE SAN JUAN (ANDORRA)

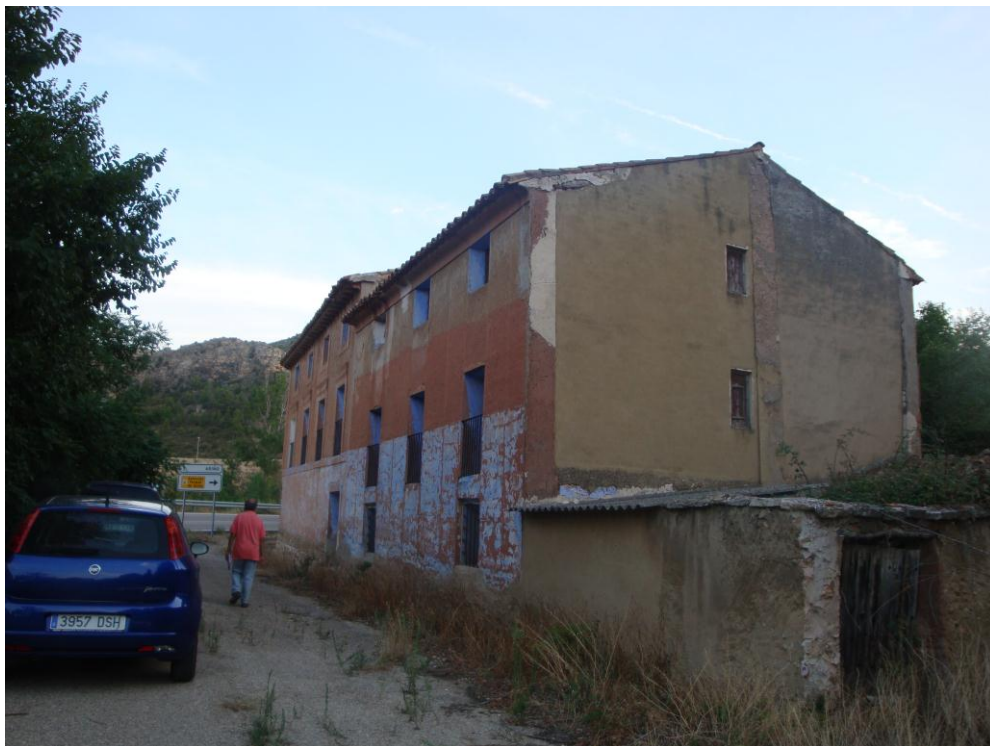
Son solo los restos del viejo balneario, casi completamente destruidos. En la FOTOGRAFÍA 6, pueden verse algunos de los edificios que quedan en pie.

FOTOGRAFÍA 6. RESTOS DEL BALNEARIO VIEJO DE ARIÑO

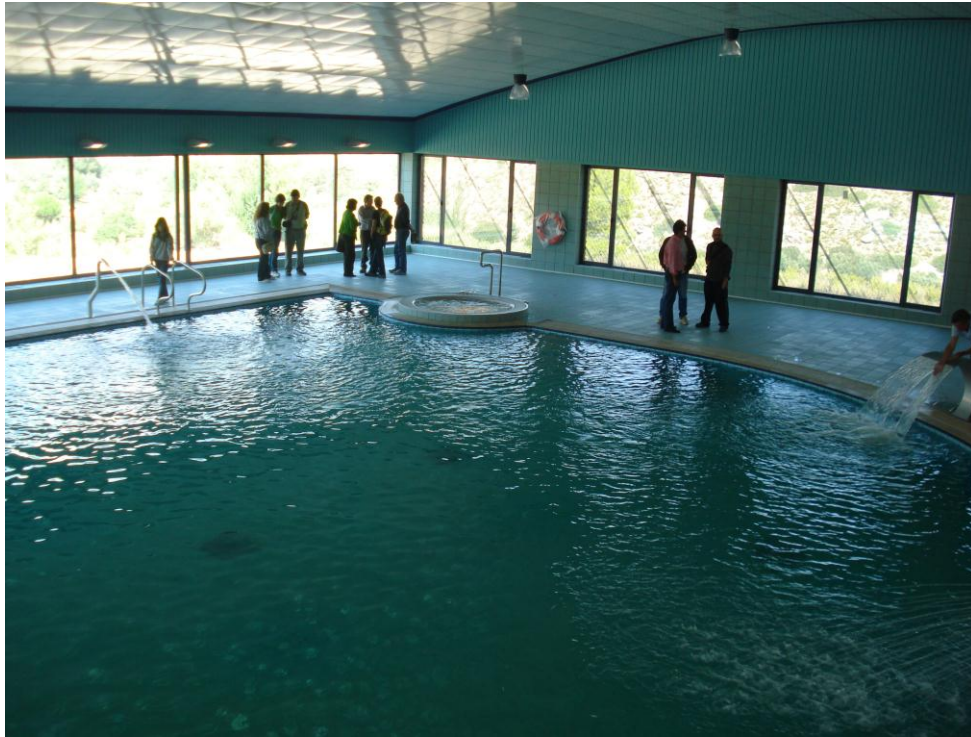
En este caso, aún tratándose de las nuevas instalaciones del Balneario Nuevo de Ariño, ya forman parte del Patrimonio Minero, en función de la historia y de la geología del lugar. Una parte de sus instalaciones, puede verse en la FOTOGRAFÍA 7.

FOTOGRAFÍA 7. BALNEARIO NUEVO DE ARIÑO, LA PISCINA

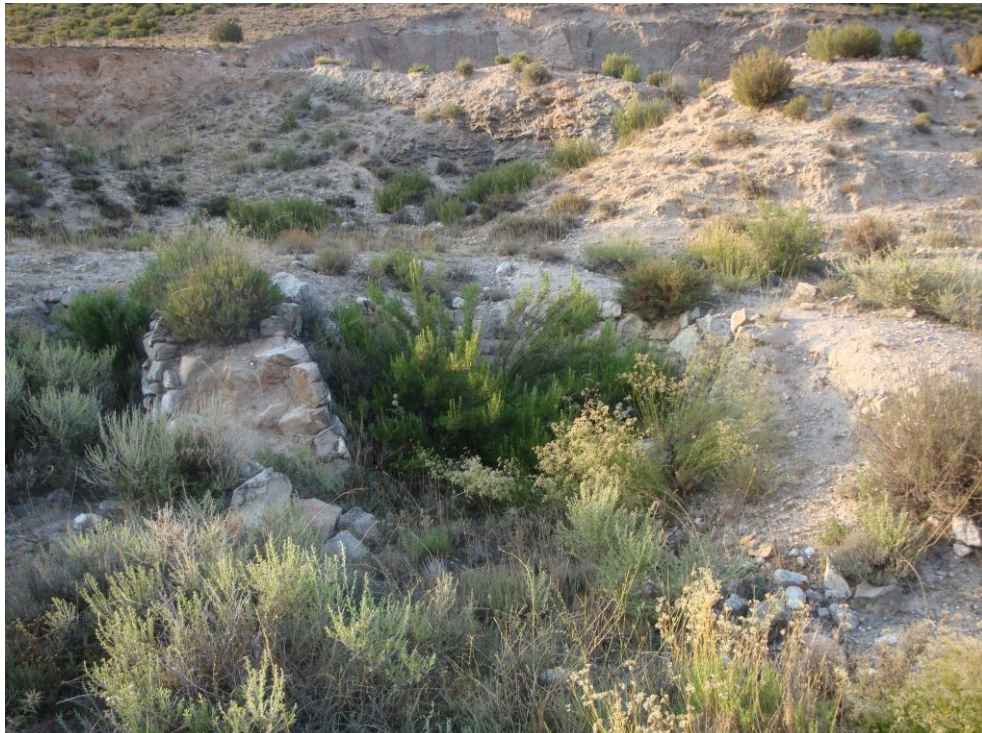
En este caso, aún tratándose de elementos parcialmente deteriorados en la mayoría de los casos, creemos que por su valor conjuncial sería interesante la recuperación de ellos, junto a la de las explotaciones situadas cerca de los hornos. Dos de ellos pueden verse en la FOTOGRAFÍA 8 y en la FOTOGRAFÍA 9.

FOTOGRAFÍA 8. UNO DE LOS HORNOS DE YESO DE OLLETE

Por otra parte, recomendaríamos la restauración parcial de los *Hornos de Yeso* y de las explotaciones de este material. Todo ello se halla en las inmediaciones de Oliete y creemos que la visita a esta zona podría tener importantes alicientes didácticos, viendo como era la explotación y el tratamiento de un material geológico.

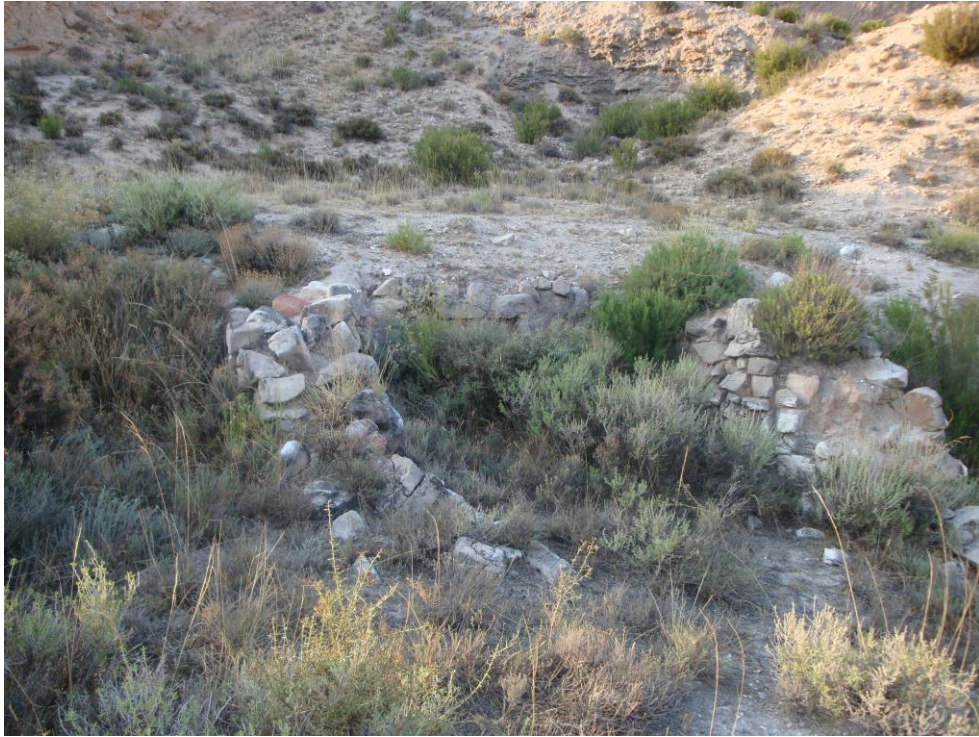
FOTOGRAFÍA 9. OTRO DE LOS HORNOS
